# 亚洲其中一家最大的水族馆利用 **DPA** 系统改进整体水缸管理状况

抑制基体物的滋长和改进草海龙的生长环境

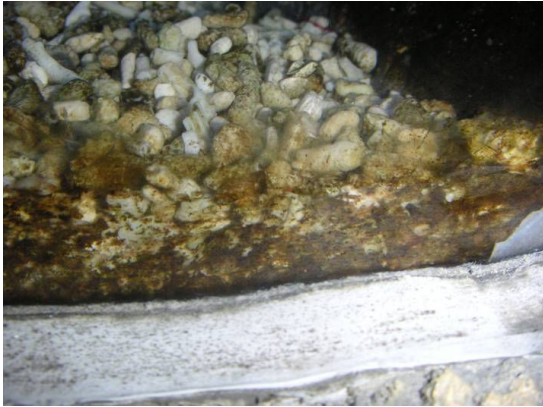
图 1: 2006 年 11 月 14 日拍摄的照片。展示海龙的水缸在使用 6 个月后积累的一般泥状沉积物。

水族馆的纪录显示，展示海龙的水缸在通常使用两个月后就会产生可见的基体物。然而，在引入了 DPA 系统之后，水缸在将近 6 个月后，还未观察有显著的基体物积累。例如：图 2 显示在 2007 年 11 月 14 日水缸的状况，有显著的基体积累在水缸底部。随后，水族馆的工作人员为水缸进行彻底的检修清理，并且在 11 月 20 日安装了 DPA 系统。图 3 显示，即使在 6 个月以后，基体积累的问题依然未在水缸里出现。

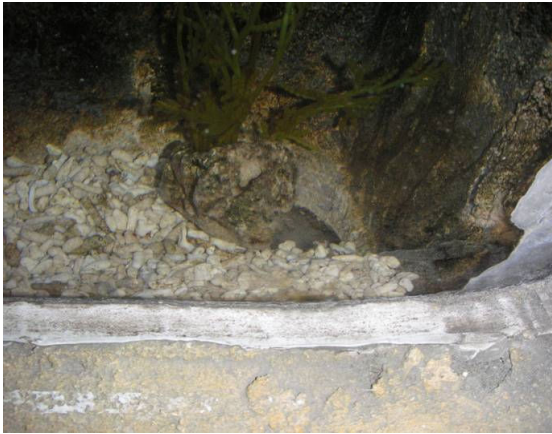
图 2: 在 2007 年 7 月 20 日拍摄的相片。没有出现泥状沉积物的迹象，而基体物的积累也受到控制。
